AUDITS QUALITÉS

PROFESSIONNEL DU GAZ

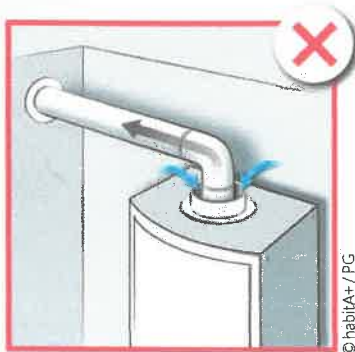
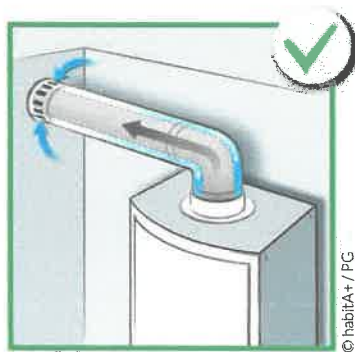
29f | RACCORDEMENT AU CONDUIT DE FUMÉES MISE EN ŒUVRE DES CONDUITS DE RACCORDEMENT

Le conduit de raccordement de l'appareil dont l'évacuation des produits de combustion est en pression ne possède pas de conduit enveloppe.

ANOMALIE A2

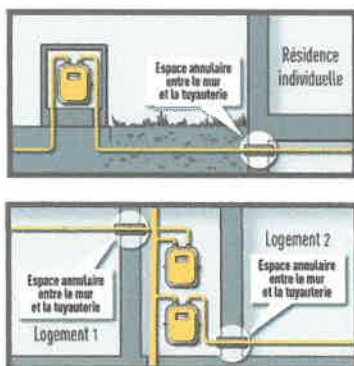
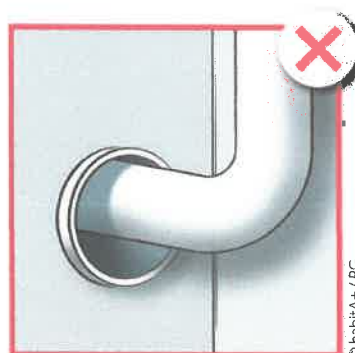
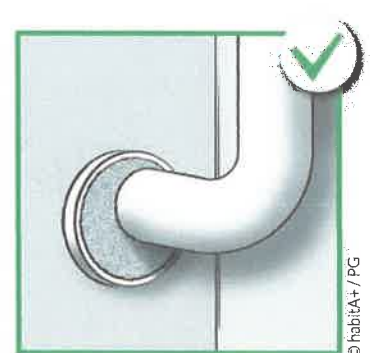
TUYAUTERIE FIXE ET APPARENTE ESPACE ANNULAIRE

L'espace annulaire de la canalisation gaz à la pénétration dans le bâtiment à travers un mur enterré ou aérien est visible. Si oui, il est obturé.

ANOMALIE A2

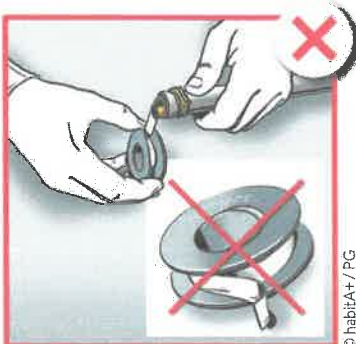
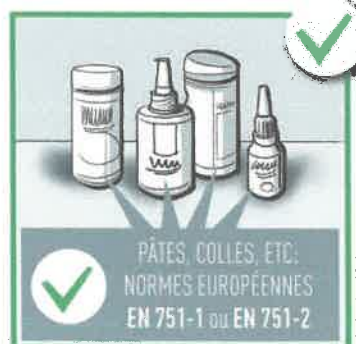
4a | INTERDICTION D'USAGE DU RUBAN D'ÉTANCHÉITÉ

Assemblages réalisés par raccords mécaniques manifestement non autorisés. La réalisation d'étanchéité par filasse et par rubans d'étanchéité est interdite.

NEUF
ANOMALIE A2

EXISTANT
ANOMALIE A1
